INFORMAÇÃO IMPORTANTE REPARAÇÕES DE MOTORES VAG

(1.4Tdi - 1.8 20v - 1.9Tdi - 2.5Tdi)

OSVAT – Refª 1701S, 1702BM, 0427S, 0428BM

IVAM – Refª 061V141S27, 061V142N29, 061V101N11, 061V102N23

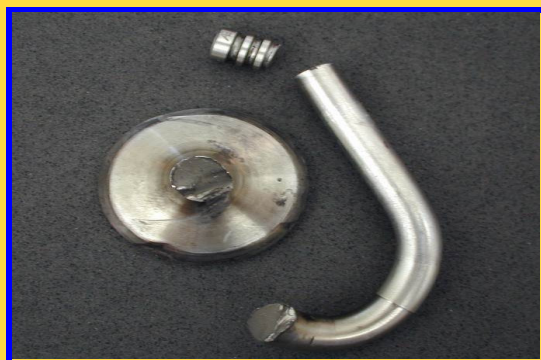
Segundo várias informações de mercado, existe um crescente número de falhas em válvulas envolvendo certas aplicações VAG, mais particularmente nos motores a gasolina 1.8 (20v) e diesel 1.4Tdi, 1.9Tdi e 2.5Tdi. A maioria das reclamações recebidas, indicam uma quebra assimétrica da válvula (ver fotos acima apresentadas), sendo que, neste tipo de situação, por vezes, o problema não está nas válvulas em si, mas sim no método de revisão da cabeça do cilindro. Pois, grande parte das ruturas reportadas, ocorre na primeira ignição do motor ou durante os primeiros minutos de funcionamento após concluída a reparação.

- Sempre que se proceder à montagem de válvulas novas, deve-se instalar também touches hidráulicas novas em todos os cilindros;
- Aplicar lubrificante em todas as touches hidráulicas novas;
- Todas as peças devem ser instaladas em condições de pura limpeza, de forma a garantir um trabalho bem sucedido;
- Certificar-se sempre da mudança do óleo, filtro de óleo, filtro de ar, guias de válvula, anilhas, molas etc.

Lembre-se que o óleo velho contamina as restantes peças, nomeadamente as touches hidráulicas, e compromete a reparação, levando ao mau funcionamento do motor!

Após a conclusão da reparação, **deverão decorrer 12 horas antes do arranque do motor**, para que as touches hidráulicas se adaptem à sua posição de funcionamento. Isto vai permitir que o óleo em excesso nas touches hidráulicas se drene. De seguida, é recomendado que o motor seja rodado manualmente, efetuando duas voltas completas, certificando-se que as peças não toquem entre si.
